# **Şırnak İli Yerleşim Alanındaki Heyelanlar, Jeoteknik Analizi, Olası Heyelan Tehlike Değerlendirmesi ve Haritalaması**

## **Şırnak Province Resettlement Site landslides, Geotechnical Analysis, Potential Landslide Hazard Assessment and Mapping**

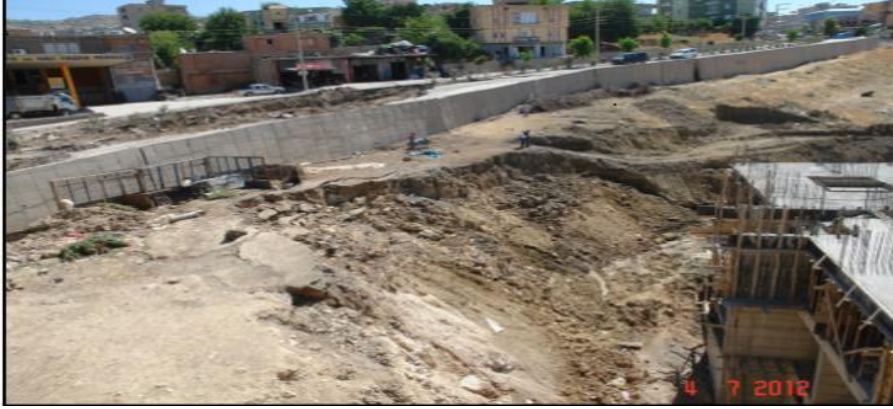
Şekil 2. Tarım Lojman Binası Kazı sonrası Heyelan

Spor Tesisi Halı Saha faciası -2013, Şırnak Tarım İl binası -2012 ( Yenimahalle Cizre caddesi 458 ada-16 parseldeki) heyelanı ve komşu parsel temel kazı çalışması esnasında meydana gelen birçok yapı temelinin dönmeye uğraması olarak sıralayabiliriz. Bu nedenler çerçevesinde, ilimizde yapılacak olan yeni binalar ve imara açılacak yeni bölgelerin, bölgesel ve parsel bazında zemin durumunun araştırılması artık elzem hale gelmiştir (Şekil 2).

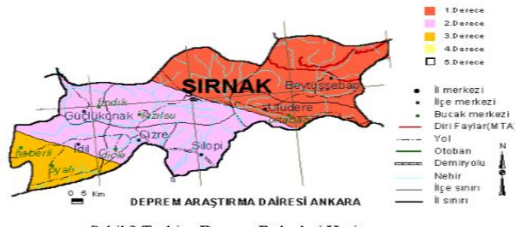
Şekil 2. Türkiye Deprem Bölgeleri Haritası

Şırnak Kenti ve çevresi, Türkiye Deprem Bölgeleri Haritasına göre birinci derecede tehlikeli bölge içerisinde yer almaktadır. Bu bölge Güney Doğu Anadolu Fayı etki alanında kaldığı için yörede sık depremler meydana gelmekte ve bu depremlere bağlı olarak da bazı tektonik hareketler oluşmaktadır. Bu hareketler neticesinde de yamaçların duraylılığı tehlikeye girmektedir. Bu sebeple kentsel kullanıma açılacak yamaçların duraylılıklarının araştırılması gereği vardır.

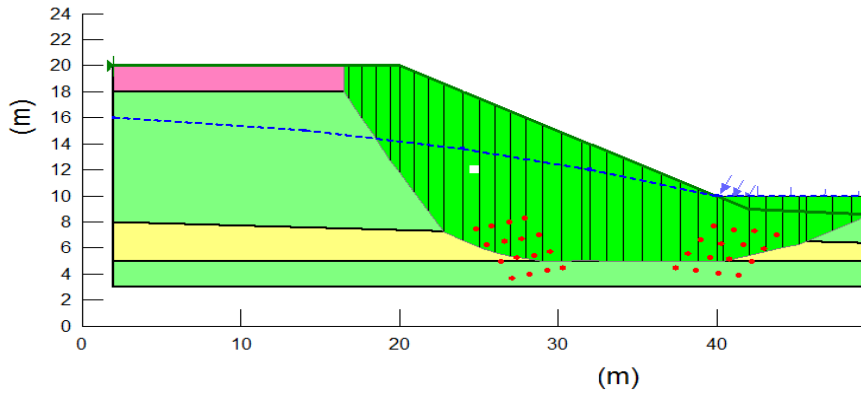
Şekil 4. İnceleme alanının yamaç kesiti GEO5 ve duyarlılık analizi.

Yamaçlara ait güvenlik katsayıları limit denge prensibine göre çizilen değişik kayma yüzeyleri için Bishop, Janbu ve Fellenius yöntemleri ile dairesel kayma diyagramları GEO5 programı kullanılmıştır. Güvenlik katsayıları sınırlamalarında TS 8853 [19,20] esas alınmıştır. Yapılan laboratuvar deneylerinde  $c'$  ve  $\phi'$  efektif ve maksimum direnç parametrelerine göre bulunmuştur. Arazide görülen gerilme çatlaklarında zaman içerisinde hareketlerin meydana geldiği bilinmektedir. Bu durumda kayma yüzeylerindeki içsel parametrelerin laboratuvarlarda bulunanlardan daha küçük çıkacağı başka deyişle kalıcı değerlere daha yakın olacağı açıktır [20]. Bu açıdan sınır güvenlik katsayısı olarak 1.35 değeri alınmıştır.
